不動産の不思議

第260回

駐車スペースを活用した増築に目が止まる

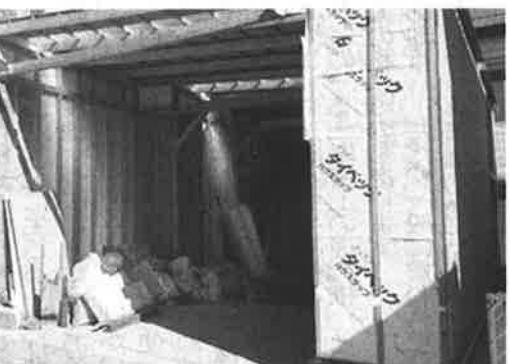
【学生の目】
オーブン外構が主流で、ポリカーボネート屋根のカーポートをつける家は少なくなり、駐車場の床仕上げを工夫し、外構の一部として屋外に駐車する（小池怜「不動産の不思議」第242号）18年7月10日号掲載）。そんな中、新築直後の住宅の駐車スペースに、車庫と思える小屋を増築中の住宅が目についた。

理由の第1は、基礎がない点だ。木造建物では上屋を造る前に、土の掘削、割石の敷き並べ、捨てコンクリートの打設、鉄筋の配筋、型枠

第3は、採光だ。住宅の居室にはとにかく乗っている。

第2は、軸体の弱さだ。軸組構法の柱に相当する部材がなく、壁構法のようだが、構造用合板がない、開口部が大きいなど、地震時の耐力が不安だ。

の柱を配して採光する設計だが、増築で1階の採光が疑わしい。

第4は、遵法性の問題だ。都市計画区域では防火指定がない場合でも10m超の増築は建築確認が必要だ（建築基準法6条1項・2項）。目測で、2間（3・6尺）×4間（7・

2尺）があり、建築確認が必要と思われる。
