明海大学 不動産学部

不動産の不思議

トタン張りの家

新鋼板で再生すべきでは

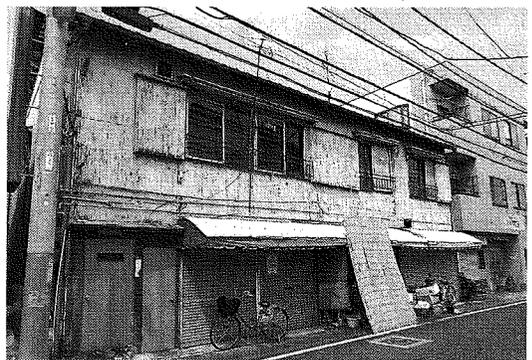
浦安の元町である猫美地区を散策して写真の建物に目が留まった。屋根や外壁の仕上げにカラートタンといわれる塗装された亜鉛メッキ鋼板を使っている。

腐食につながる。錆が発生すると劣化した塗膜や錆を落とす下地処理をしなければ塗装ができなくなるため、定期的なメンテナンスが必要となる。写真の建物はこれを怠ったようだ。

外観が廃れたままでは、自らだけでなく周囲の価値も下げしてしまうのが不動産だ。写真の建物は発錆し、耐火性能も既存不適合である可能性が高い。しかし、軒の線は波打つことなく水平が保たれ、今は設けることが少ない窓の上の霧除けもしっかりしている。風情があり軸組みはしっかりしているようだ。ガルバニウ

トタンの錆が出て景観を損ねている建物

△鋼板を用いて再生すれば、家屋機能と街の景観向上をもたらす、付加価値を生み出しそうだ。東日本大震災を踏まえると、災害への対策としても有効ではないか。
