不動産の不思議

第131回

井部 周斗

超高齢社会の踏切

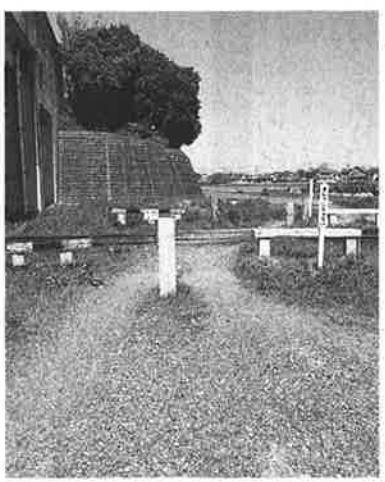
写真は私の家の近所に設けられ、

安全への配慮がない第4種踏切

る。(3)第3種踏切=踏切遮断機はないが踏切警報機が設置されている。(4)第4種踏切=踏切遮断機や踏切警報機がなく(第1種~第3種以外)、踏切警標や踏切注意柵が設けられていない。

のく」ではないか不安を抱きながら渡る。事故を防ぐためには第1種、少なくとも第3種にすることが重要であるが、コストがかかるため、今すぐに切り替えるのは厳しい。
