明海大学不動産学部

不動産の不思議

第110回

違和感を持たせるデザイン

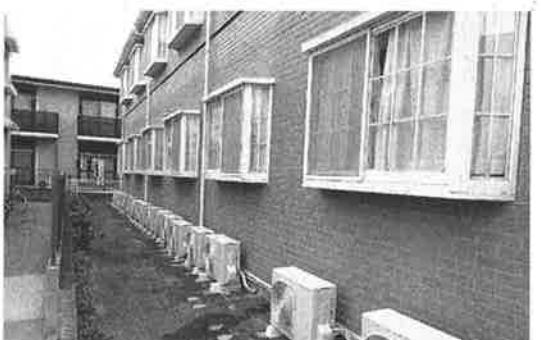
第一の理由は、ベランダもつけない、経済的な造りになつていることだ。その代わりにつけられた出窓が連続する外観が個性的なことが第二の理由だ。第三の理由は、空調の室外機が連続して設置されていることだ。ベランダがないために2階の室外機も敷地に直接置くことになった結果だ。いずれもアパートのシンボルであるベランダ(富山大貴)

すつきり感の理由は、室内機と室外機をつなぐ冷媒管がないことだ。このような建物では冷媒管が建物の外部にとりつけられて、外観を見苦しくする(山崎映里「不動産の不思議第96回」15年8月18日号)。パイプスペースを設けて冷媒管を隠していることに驚くとともに、新しいトレンドになる予感がした。

なぜか清々しさを覚える外観デザイン

である。排水路も整備したい。快適に過ごすために空調は隠すのもよい。室外機から出る排水をコンクリートの上に流しつけにしていることを感じを与えない室外機、冷媒管、排水路の設置が大切だ。

建築と一体化して建築空間の一部となる。一方、耐用年数の違いにより設備の更新に配慮が必要で、両者分離によって、また、乾燥後は染みになつて汚い感じを与える。コンクリートが黒ずんで、実質以上の経年を感じさせられる。これでは、折角の配慮が台無しをキャッチする経営力が試される。
